## КАНАЛИЗАЦИЯ

Колодец № 1 / 185

Город Вильнюс

1961 г.

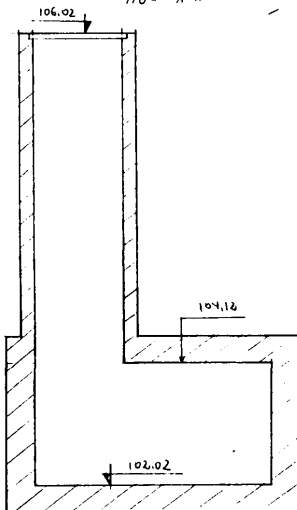
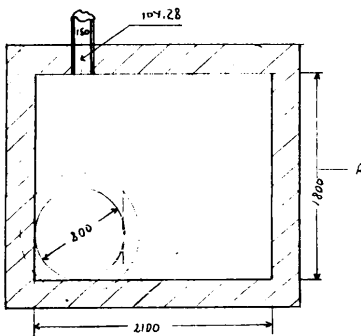
Чертеж колодца  
М 1:50

Состояние колодца и матер.

Крышка чугунная 36р

Стены кирп. бет.

Дно кирп. бет.

Скобы 9

Наличие воды - зашит водоп. и  
матер.
