## КАНАЛИЗАЦИЯ

Колодец №

(95) 193

Вильнюс

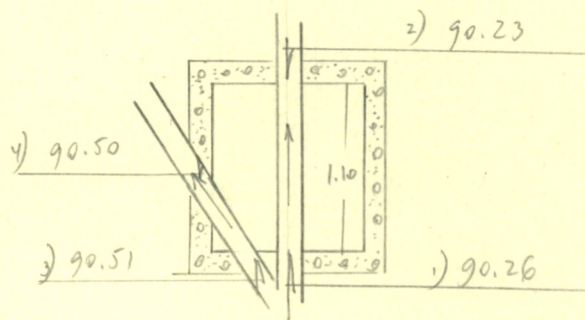
Чертеж колодца  
М 1:50

| Крышка | Лотка | | Труба | |
| | у входа | у выхода | подкл. № | подкл. № |
| 91.77 | 1) 90.26 | 2) 90.23 | 3) 90.51<br>4) 90.50 | |

Состояние колодца и матер.

Крышка чугунная

Стены кирпич-бет.

Дно кирпич. бет.

Скобы 2

| Вход 1 | | Выход 2 | | Подкл. № 3 | | Подкл. № 4 | |
| диам. | матер. | диам. | матер. | диам. | матер. | диам. | матер. |
| 150 | кер | 150 | кер | 150 | кер | 150 | кер |

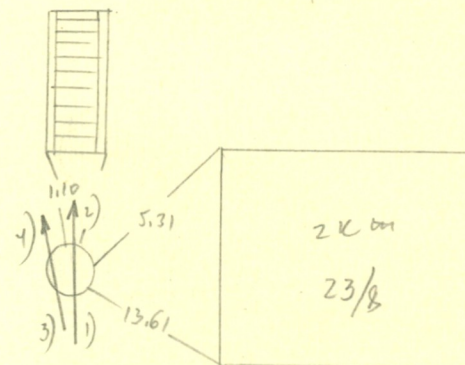
## П Р И В Я З К А

ул. Крайтинис
