| <b>КАНАЛИЗАЦИЯ</b> | Колодец № <u>112-70а</u> | Город <u>Вильнюс</u> | Улица <u>М. Мельникайтис</u> | Дело № _____ | 19 <u>61</u> г. | | | | |

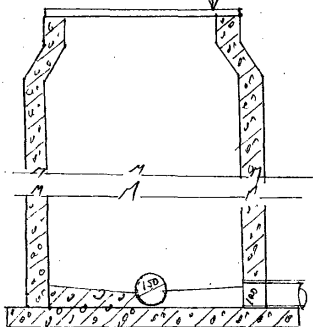
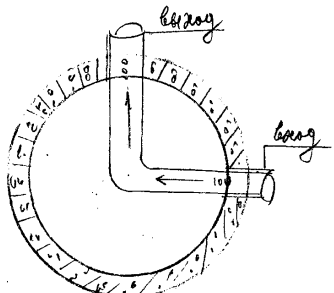
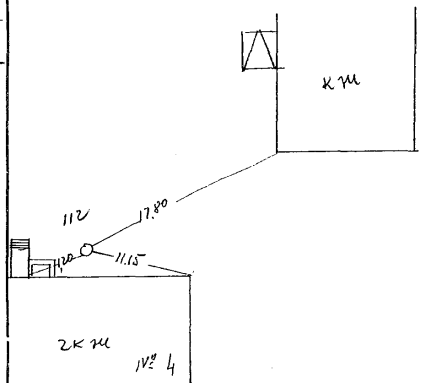
| Крышка | 102.05 | 101.01 | 100.95 | | | | | | |
| Крышка чугунная | гир. | Вход | | Выход | | Подкл. № | | Подкл. № | |
| Стены кирп. бет. | бет | диам. | матер. | диам. | матер. | диам. | матер. | диам. | матер. |
| Дно кирп. бет. | бет | 100 | чп. | 100 | | | | | |
