| <b>КАНАЛИЗАЦИЯ</b> | Колодец № <u>113-202</u> | Город <u>Вильнюс</u> | Улица <u>Дзержинского</u> | Дело № _____ | 19 <u>60</u> г. |

Чертеж колодца  
М 1:25  
по А-А

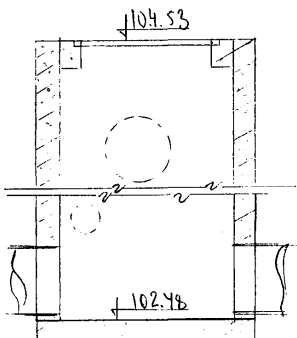
| О т м е т к и | | | | |
|---|---|---|---|---|
| 104.53 | 102.54 | 102.51 | 103.12 | 102.55<br>102.56 |

| О П И С А Н И Е | | | | | | | |
|---|---|---|---|---|---|---|---|
| Стены кирп. бет. | 300 | бет. | 300 | бет. | 300 | бет. | 150 кирп. |
| Скобы нет | Объект <u>2280</u> | | | | | | |
