## КАНАЛИЗАЦИЯ

Колодец № 75-65

Город Вильнюс

Улица Билизито

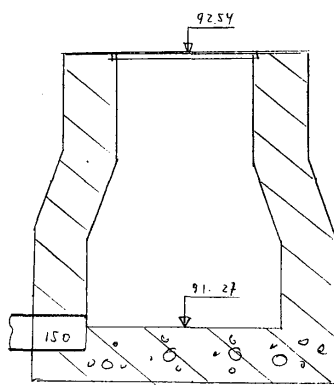
Чертеж колодца  
М 1:25 по АА

Состояние колодца и матер.

Крышка чугунная

Стены кирп. бет.

Дно кирп. бет.

Скобы 2 мм.
