## КАНАЛИЗАЦИЯ

Колодец № 232

Город Вильнюс

Улица (234-и)-1

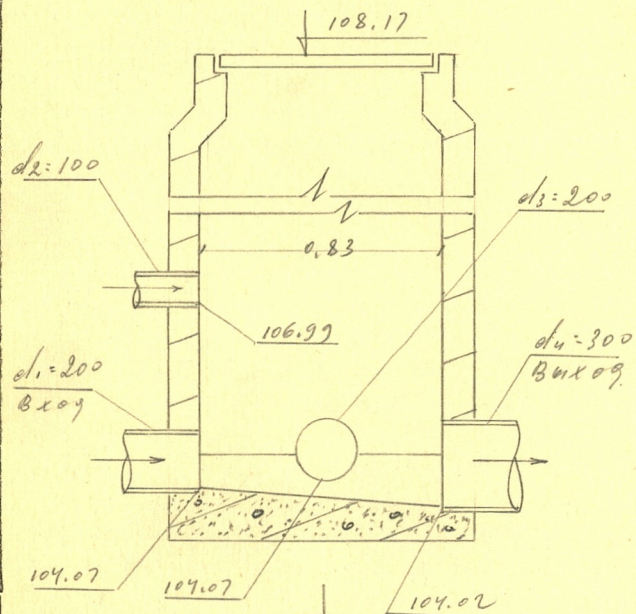
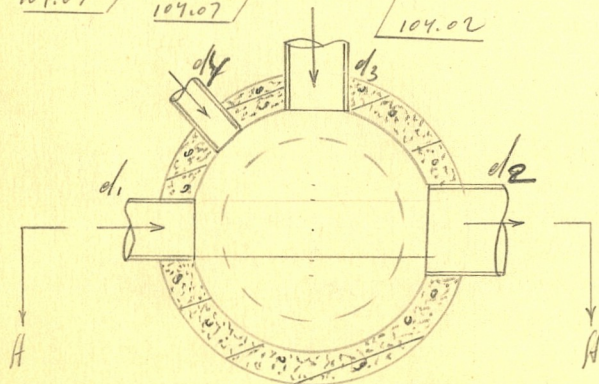
Чертеж колодца  
М 1: 25

Разрез по А-А

| Крышка | Лотка | | Труба | |
| | у входа | у выхода | ПОДКЛ.<br>№ <i>4</i> | ПОДКЛ.<br>№ <i>3</i> |
| <i>108.17</i> | <i>104.07</i> | <i>104.02</i> | <i>106.99</i> | <i>104.07</i> |
