Vandentiekis kameros Nr. ( ) 291 KORTELĖ  
 (Komunikacija) (Įrenginio pavadinimas)  
 Vilnius N. Vilnios vanden. 4372  
 (Miestas) (Gatvė) (Planšeto nomenklatura)

ŠULINIO PIŲVIAI (Matmenys duoti m)

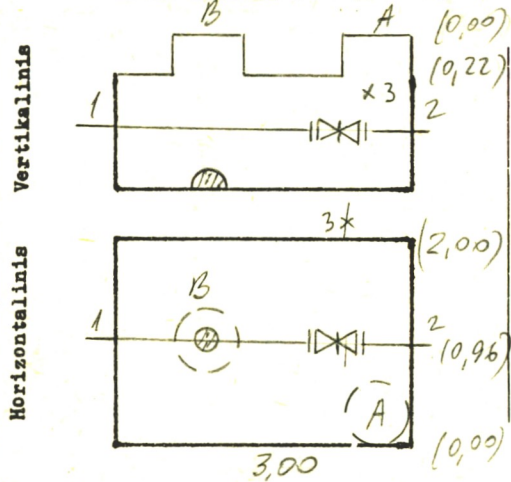
Užtamponuotas

| Pavadinimas | Medžiaga | Diametras | Atstumas nuo dangčio | Altitudės | Lipynės |
|---|---|---|---|---|---|
| Dugnas | bet. | 2,00x3,00 | 2,45 | 138,69 | Pastabos A. 141,14 |
| Vamzdžiai | Nr. 1 | pl 150 | Viršus 1,69 | 139,45 | ..... |
| | Nr. 2 | pl 150 | Viršus 1,69 | 139,45 | ..... |
| | Nr. 3 | elek. kab. | Viršus 0,85 | 140,29 | ..... |
