Vandentielis kameros Nr. () 221 **KORTELE**
 (Komunikacija) (Irenginio pavadinimas)
Vilnius Vingio parkas 4755
 (Miestas) (Gatvė) (Planšeto nomenklatura)

ŠULINIO PIŪVIAI (Matmenys duoti m)

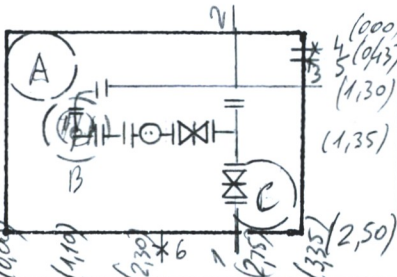
Vertikalinis

Horizontalinis

Pavadinimas	Medžiaga	Diametras	Atstumas nuo dangčio	Altitudės	Lipynės met. ko. p. (Medžiaga, kiekis)
Dėgtis	ket.	650		A 90,28	Ar yra vandens?
žemė					Ar yra dujų?
Sienos	bet.				Pastabos B. 90,30 C. 90,32
Dūgnas	bet.	2,50 3,35	3,23	87,05
Vamzčiai	Nr. 1	pl. 300	Viršus Apačia	2,27 88,01	UAB "INŽINERINIAI TYRINĖJIMAI" Filialas "TOPOGRAFIJA" Objekto Nr. 61-42281. Sudarė [Signature] (parašas) (pavardė) Patikrinė [Signature] (parašas) (pavardė) 2003 m. 05 mėn. 13 d. (Irenginio tyrinėjimo data)
	Nr. 2	pl. 300	Viršus Apačia	2,27 88,01	
	Nr. 3	pl. 150	Viršus Apačia	1,96 88,32	
	Nr. 4	el. kab. N/V	Viršus Apačia	0,95 89,33	
	Nr. 5	-14 N/V	Viršus Apačia	1,35 88,93	
	Nr. 6	+ N/V	Viršus Apačia	1,05 89,23	
	Nr. 7		Viršus Apačia
