Grež Nr 13

ITI Nr. 91<sup>8</sup>

Vandentiekis kameros Nr. ( ) 233 **KORTELE**  
 (Komunikacija) (Inginio pavadinimas)  
Vilnius Vingio parkas 4755  
 (Miestas) (Gatvė) (Planšeto nomenklatura)

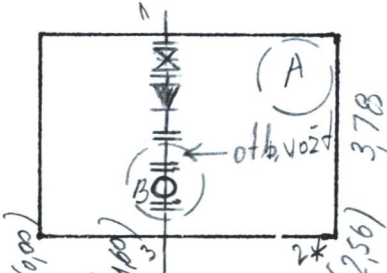
ŠULINIO PIŪVIAI (Matmenys duoti m)

Vertikalinis

Horizontalinis

| Pavadinimas | Medžiaga | Diametras | Atstumas nuo dangčio | Altitudės | Lipynės ..... |
|---|---|---|---|---|---|
| Dūgnas | bet. | 3,78 x 2,56 | 3,13 | 89,54 | Pastabos ..... |
| Vamzčiai | Nr. 1 | ket 300 | Viršus 2,43 | 90,24 | UAB "INŽINERINIAI TYRINĖJIMAI"<br>Filialas "TOPOGRAFIJA" |
| | Nr. 2 | elek. kabel | Viršus 1,53 | 91,14 | |
| | Nr. 3 | pl. 200 | Viršus 2,36 | 90,31 | |
