## КАНАЛИЗАЦИЯ

Колодец № 175

Дарбининчу 13

1961 г.

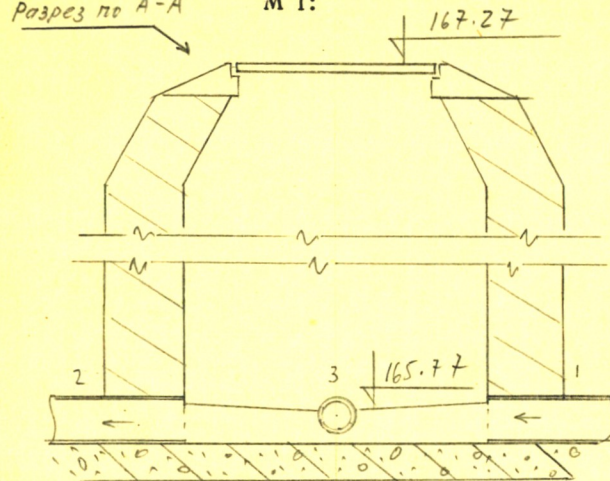
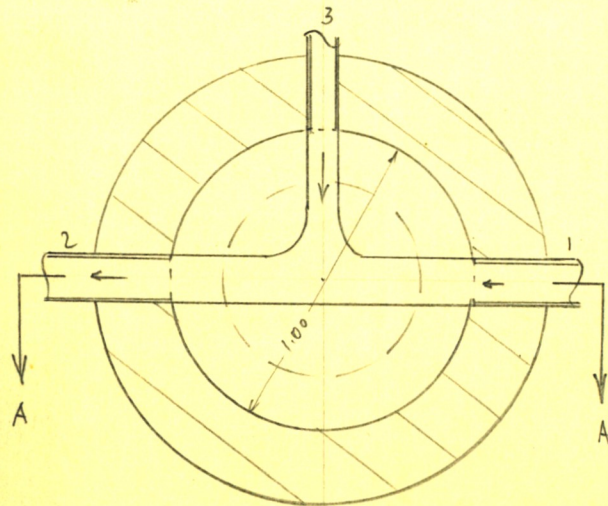
Чертеж колодца  
М 1:  
Разрез по А-А

Состояние колодца и матер.

Крышка чугунная стальной. d=65

Стены кирпич-бет.

Дно кирпич. бет.

Скобы ст. 2

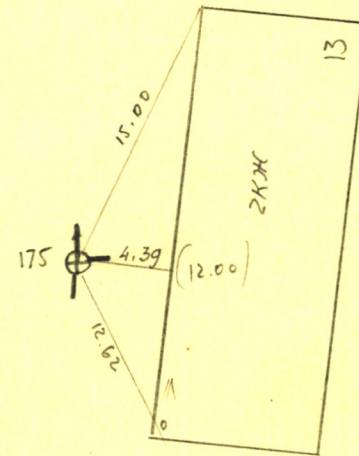
## П Р И В Я З К А

ул. Дарбининчу
