| <u>VANDENTIEKID</u><br>(Kommunikacija) | kameros<br>(Irenginio pavadinimas) | Nr. ( ) <u>13</u> KORTELE |
| <u>VILNIUS</u><br>(Miestas) | <u>GARDINO</u><br>(Gatvė) | <u>6031</u><br>(Planšeto nomenklatura) |

**ŠULINIO PIŪVIAI** (Matmenys duoti m)

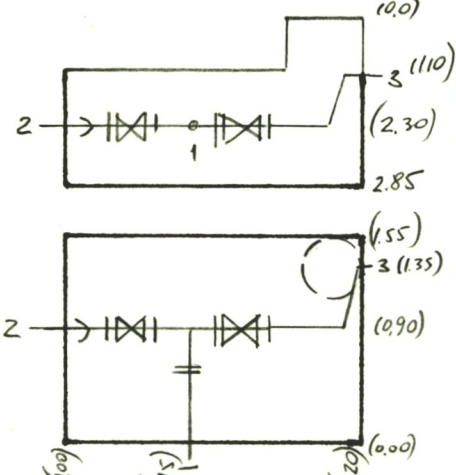
**Vertikalinis**

| Pavadinimas | Medžiaga | Diametras | Atstumas nuo dangčio | Altitudės | Lipynės MET. KORT. ....<br>(Medžiaga, kiekis) |
| Dengtis | ket. | 650 | | 188.99 | |
| Žemė | | | 0.0 | 188.99 | Ar yra vandens? ..... |
| Sienos | bet. | | | | Ar yra dujų? ..... |
| Dūgnas | bet. | 2.20 x 1.55 | 2.85 | 186.14 | Pastabos ..... |
| Vamzdžiai | Nr. 1 | KET | 100 | Viršus 2.30<br>Apačia 186.69 | |
| | Nr. 2 | KET | 100 | Viršus 2.30<br>Apačia 186.69 | |
| | Nr. 3 | PL. | 25 | Viršus 1.10<br>Apačia 187.89 | |
